2024년

민방위대피소 접근성 모니터링  
결과보고서

사단  
법인 **제주장애인인권포럼**  
The Human Rights Forum of Persons With Disabilities in Jeju

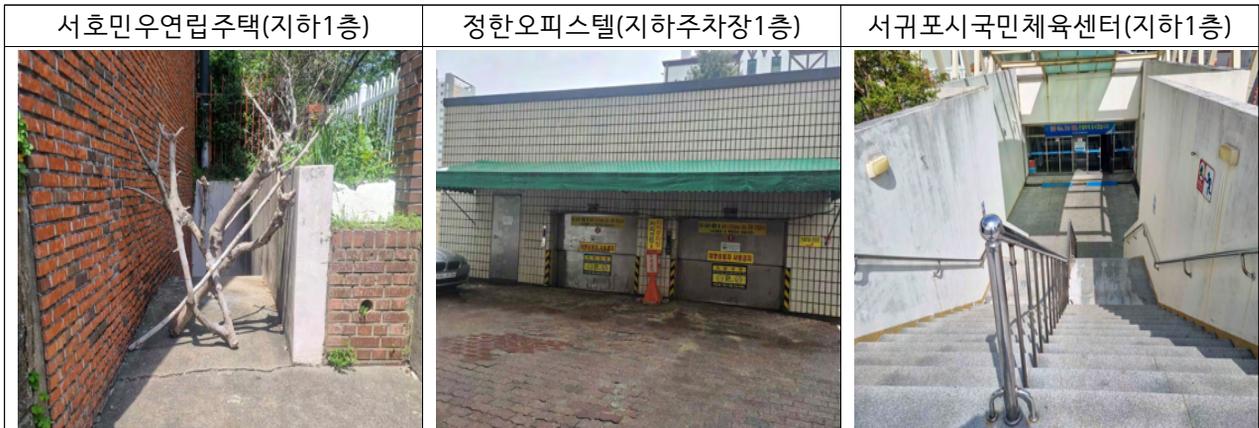
<사진1> 접근이 어려운 민방위대피소

가. 제주도 내 민방위대피소는 440개소<sup>2)</sup>로 제주시 3곳, 서귀포시 7곳을 제외하고 430개의 대피소를 모니터링하였다. 공습에 대비하여 민방위대피소는 지하에 지정하게되며, 비상시에는 지하철역, 지하주차장, 큰 건물 지하실로 대피하도록 안내하고 있다. 비상시 대피방법으로 엘리베이터 대신 비상계단을 이용하게 하고 있으므로 사실상 휠체어를 이용하는 장애인과 노약자는 스스로 대피할수 없을 것이라는 관점에서 이 모니터링이 시작되었다.

다. 그 결과 지하공간으로 진입하는 방식이 계단 혹은 기계식 주차장으로 되어 있어 휠체어가 접근할 수 없는 민방위대피소는 430개소 중에서 136개소(31.6%)였으며, 294개소(68.4%)는 휠체어로도 접근이 가능할 것으로 평가하였다. 하지만 294개의 대피소 가운데에도 206개소는 접근

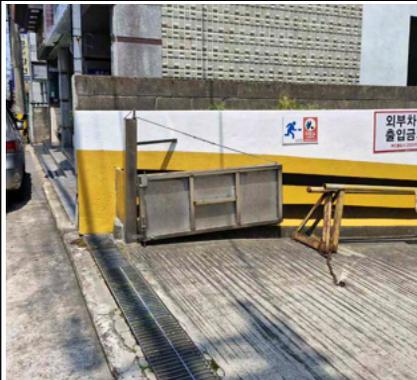
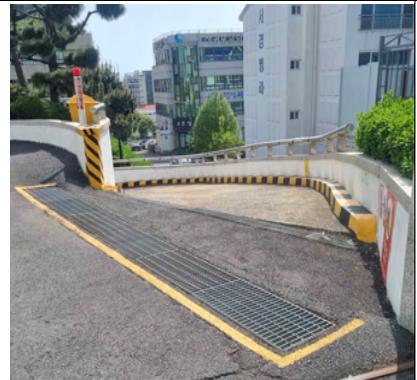
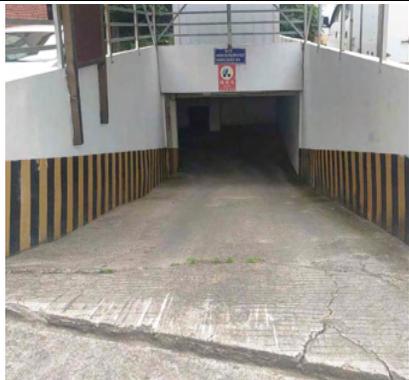
<사진2> 주출입구 접근로 바닥재질, 마감 부적합 사례

- 2) 건축물의 주출입구 접근로는 대부분 장애인등편의법에 따라 의무적으로 설치하여야 할 편의시설이기 때문에 건물에 진입하기까지 접근로의 유효폭이나 경사, 바닥재질이 양호하였다. 하지만 그럼에도 바닥재질 및 마감에서 22개소가 부적합 결과를 받았는데, 배수로 틈새 간격이 넓거나, 2cm 이상의 단차가 생길정도의 틈새가 있는 경우도 있었다. 이는 휠체어 이용자를 비롯한 장애인, 노약자 등의 접근을 어렵게 하는 부가적인 요소임에 분명하다.
- 3) 또한 지하주차장 입구를 기준삼았을때 주차장에 진입하기 위한 경사로는 대부분 휠체어 이용자가 도움없이 혼자 진입할 수 있는 경사각도가 아니었다. 4.7도~7.1도의 완화된 기준<sup>3)</sup>을 포함하여 7.1도 미만은 적합, 7.1도 초과는 부적합으로 평가하였는데, 결과에 따르면 294개의 단순히 접근 가능한 민방위대피소가 있었지만, 이중 206개의 대피소는 경사각도가 초과하여 단독으로 대피할 수 있는 대피소는 88개에 불과했다.

부양장미아파트(지하주차장1층)	KT신서귀포지점(지하주차장1층)	신흥빌라주택(지하주차장1층)

배수로 격차가 3cm 이상	배수로 격차가 3cm 이상	3cm 이상 틈

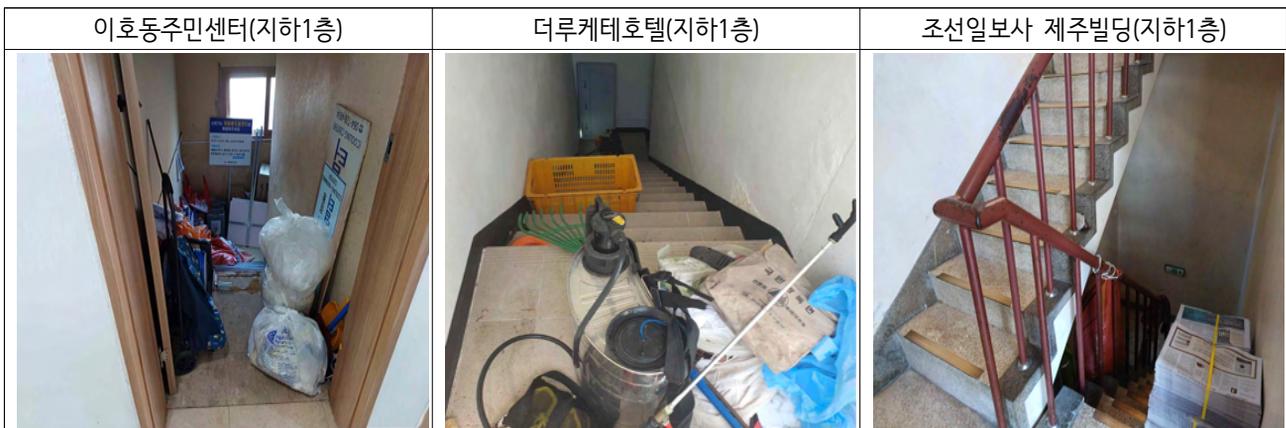
<사진3> 출입구(문)의 단차제거와 유효폭 확보가 안된 사례

- 1) 주출입구(문)는 민방위대피소가 위치한 공간의 입구로 정하였으며, 대피소가 지하 1층에 위치하여, 계단 혹은 엘리베이터로만 접근이 가능하다면 접근이 불가능한 것으로 보고 부적합으로 구분하였다. 비상상황에서는 엘리베이터를 타지않고 계단으로 대피해야 하는 만큼 비장애인과 동일한 환경에서 대피하는 상황을 가정하였다.
- 2) 294개소는 지하주차장의 형태로 계단이 아닌 방법으로 어떻게든 대피소에는 들어갈 수 있을 것으로 보았다. 하지만 이는 앞서 말했듯이 접근로의 경사는 고려하지 않은 것으로, 단순히 지하주차장은 계단이나 엘리베이터 없이 접근 할 수 있다는 통계에 불과하다.
- 3) 136개소는 대피소로 갈 수 있는 방법이 계단형태 뿐이거나 지하주차장임에도 기계식 주차장으로 되어있어 외부에서는 접근이 불가능한 곳이었다.

- 4) 유효폭의 기준은 0.9m로 대부분의 출입문은 0.9m 이상으로 규격화되

어 있어 양호했지만, 계단으로 대피소를 가야하는 경우는 더 이상 접근할 수 없기에 부적합 처리하였다. 지하주차장이 대피소인 경우에는 차량이 통과하는 곳인 만큼 유효폭이 넓을 수 밖에 없었으나, 양쪽문이 모두 열리지 않아 유효폭이 좁아진 경우가 있었다. 또한 물건을 적재해두어 유효폭이 확보가 되지 않는 경우도 있었다.

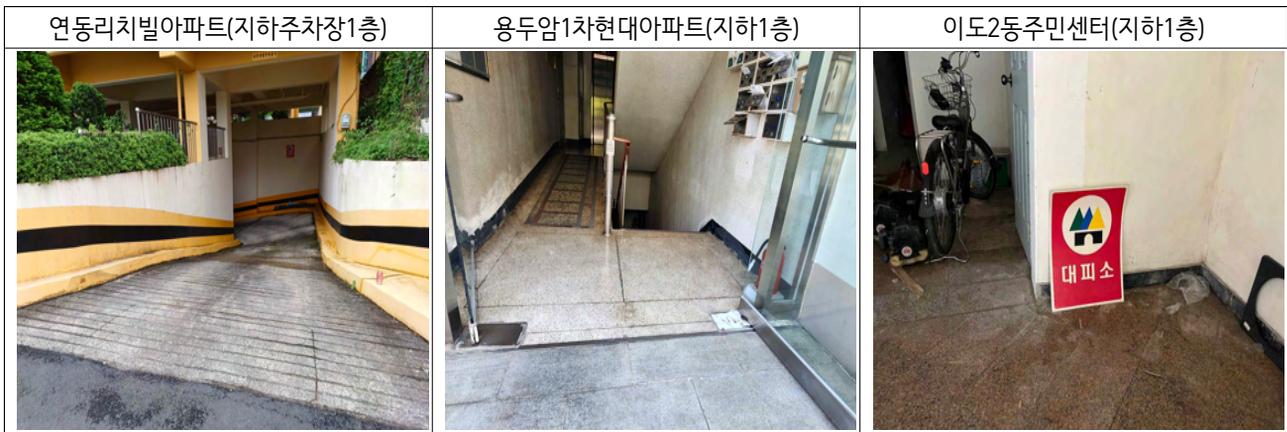
<사진4> 대피소 안내판이 시야에 잘 확보되지 않은 사례

- 1) 「민방위기본법」 시행령에 따르면 비상대피시설의 안내표지판 및 유도표지판을 해당 비상대피시설이나 그 출입구와 여러 사람이 보기 쉬운 주변의 장소에 설치 또는 부착하여야 한다. 430개소 중에서 단 11곳만 안내표지판이 설치되어 있지 않았다. 물론 유도표지판의 여부와 설치 높이등의 세부적인 것까지는 조사하지 않았으며, 그 부분까지 조사했다면 더 많은 수의 대피소가 부적합에 해당했을 것이다.
- 2) 외부에서는 전혀 대피소인 것을 알 수 없을만큼 표지판이 외부에 드러나 있지 않거나 유도표지판만 설치되고 안내표지판은 없거나, 안내표지판마저 관리되지 않는 모습도 보였다. 제주도는 지난 2023년 6월 민방위 대피소를 비롯한 대피소에 대한 사전점검과 정비를 하였다<sup>4)</sup>고 했지만 조사당시 민방위대피훈련을 앞두고 있었음에도 모든 대피소가 철저히 준비되지 않은 모습을 보였다.
- 3) 건축물 주출입구의 0.3미터 전면에는 문의 폭만큼 점형블록을 설치하거나 바닥 재질을 달리하여 시각장애인이 감지할 수 있도록 하여야 하지만 대부분의 대피소가 점형블록이 설치되지 않았다. 지하주차장이 대피

소인 경우에는 주출입구를 주차장 입구로 보았기 때문에, 점형블록이 설치되지 않았을 것이며, 계단을 통해 출입할 수 있는 지하주차장 역시 건물 주출입구에 점형블록이 설치되지 않은곳이 많았다.

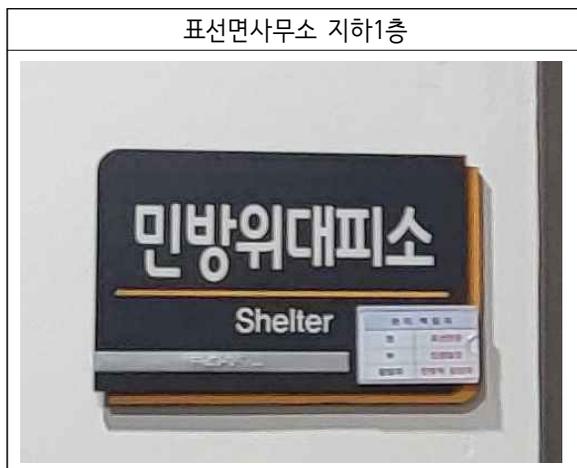
<사진5> 시각장애이용 점자표기 안내판

- 4) 시각장애이용 점자표기는 1개소가 적합하게 설치된 것으로 파악되었는데, 표선면사무소 지하1층이었다. 물론 계단과 엘리베이터를 통해 접근할 수 있어, 휠체어 이용자의 접근성은 확보되지 않았지만 시각장애인을 위한 민방위대피소 점자표기 안내판을 설치한 유일한 곳이었다. 다만, 조사단원들이 워커, 휠체어를 이용하는 장애인 당사자들도 있다보니 접근이 안된다면 대피소 앞까지 조사를 하지 못한 경우도 있어 적합하게 설치한 곳이 더 있을 가능성은 있다.

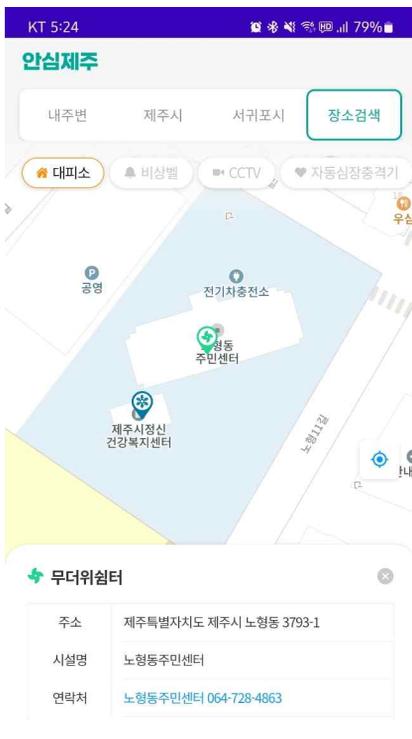
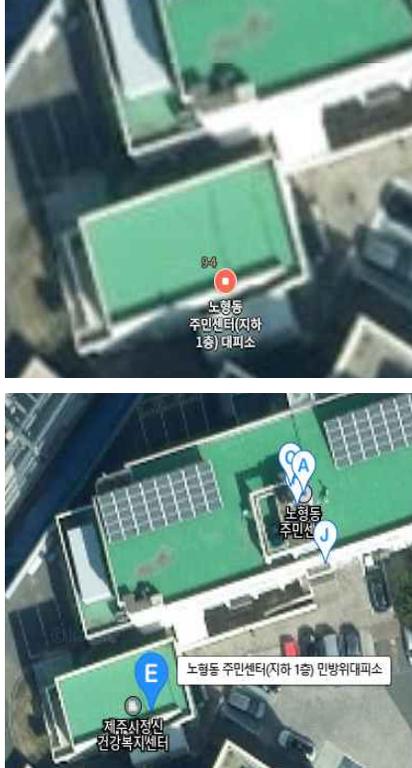
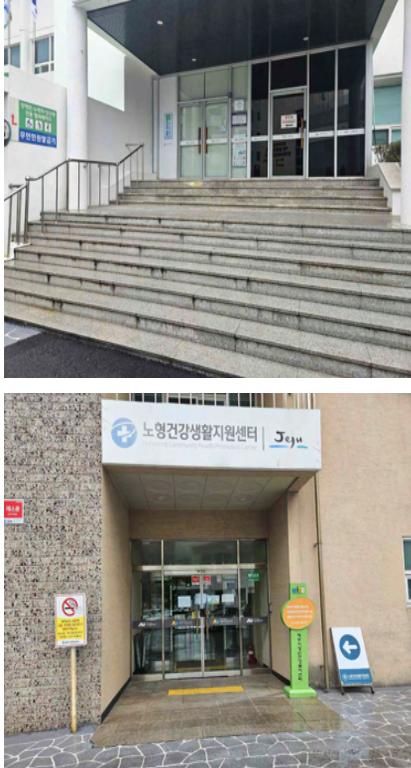
<사진6> 안심제주 앱상에 표기가 잘못 되고 있는 사례1

- 5) 해당 앱에서 도내 민방위대피소가 잘 표기되고 있는지 파악해보았다. 46개소가 부적합한 것으로 나타났는데, 아예 대피소로 표기되지 않거나 바뀐 상호명이 반영되지 않거나 하는 문제가 있었다. 특히 GPS를 기반으로 한 위치표기인 만큼 동일 주소지내에 여러개의 건물이 있는 경우 민방위대피소가 있는 건물이 표기되는 것이 아니라, 엉뚱한 건물에 민방위대피소 마크가 표기되고 있어 혼란을 주기에 충분했다.

노형동주민센터(지하1층)	위)네이버지도 아래)카카오프	위)노형동주민센터, 아래)노형건강생활지원센터

안심제주-민방위대피소가 보이지 않음	노형건강생활지원센터 건물이 대피소로 표기되고 있음	모두 민방위대피소 안내판 없음

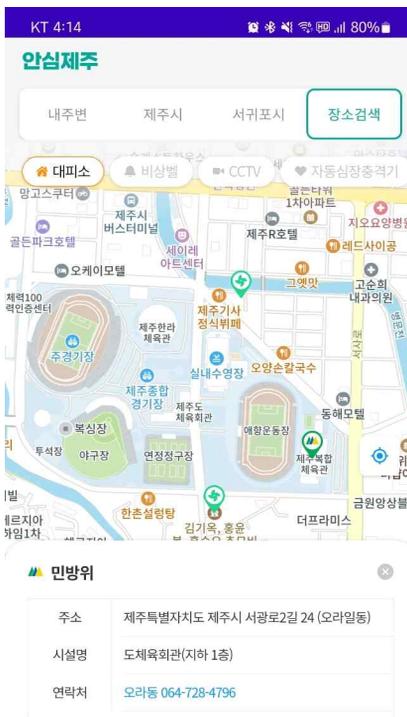
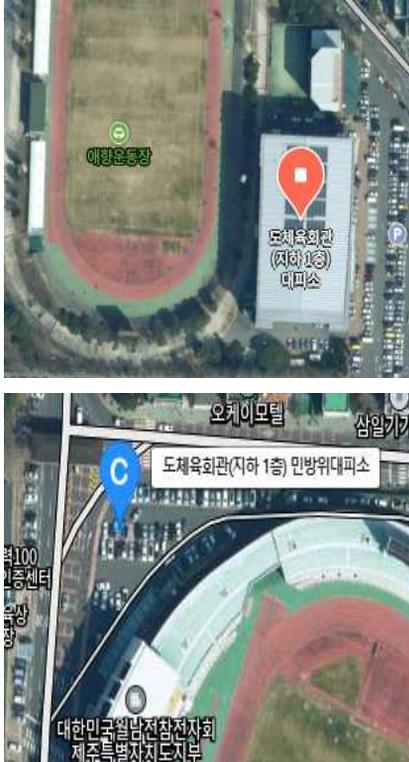
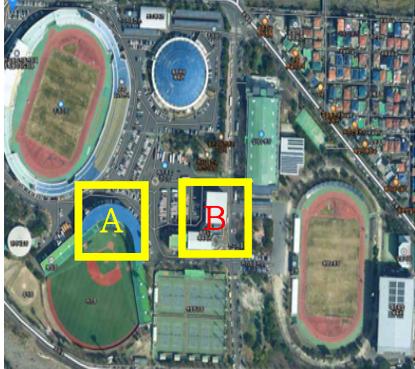
<사진7> 안심제주 앱상에 표기가 잘못 되고 있는 사례2

- 6) 또한, 조사당시가 여름철이라 무더위쉼터가 민방위대피소에 함께 표기되면서 동일 주소내에 두 개의 마크가 뜨면서 민방위대피소가 가리는 경우도 있었다. 결과를 발표하는 시점에는 한파쉼터도 같이 표기되면서

제주종합경기장야구장(지하1층) 도체육회관(지하1층)	위)네이버지도 아래)카카오맵	지도상에 실제 위치

<p>안심제주-복합체육관 위치에 두곳의 대피소가 하나로 표기되고 있음</p>	<p>위)복합체육관 위치에 도체육회관 대피소가 표기 아래)전천후육상경기장과 주경기장 사이에 도체육회관 대피소가 표기</p>	<p>A : 제주종합경기장야구장(지하1층) B : 도체육회관(지하1층)</p>

앞서 안심제주 앱상에서 대피소 위치표기에 대한 문제를 제기했다. 실제로 앱에서 제주시 종합경기장의 경우 같은 주소지 내에 여러 건물이 위치해 있어 실제 대피소 위치와 도보로 7~8분 이상 차이가 났다. 휠체어를 탄 사람이라면, 목발, 혹은 워커를 딛고 걸어가야 하는 상황이라면 더 오랜시간이 지체될 것이다. 단순히 GPS로 위치를 표기하기 때문이라면 더 정확하게 대피소 위치를 알려줄 방법을 모색해야 할 것이다.

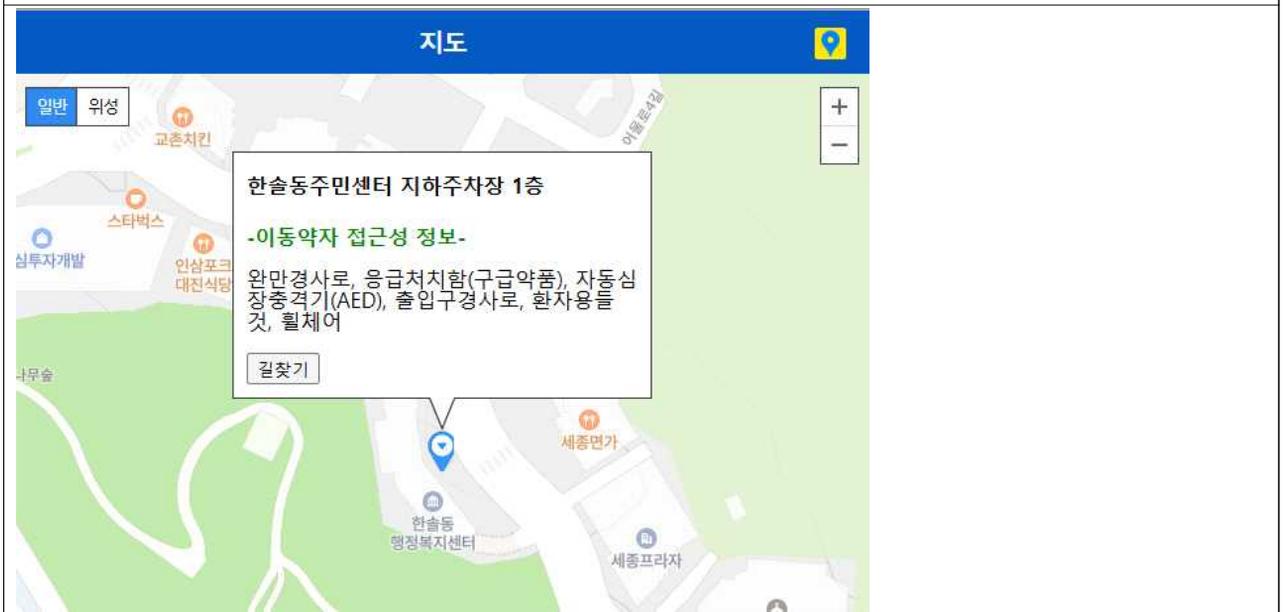
<사진8> 국민재난안전포털에서 제공되는 대피소 이동약자 접근성 정보

또한 이동약자 접근성에 대한 정보를 제공하고 있어, 장애인 당사자가 사전에 접근가능한 대피소를 파악하고 있을 수 있다. 모든 시도에서 해당정보를 제공하는 것은 아니지만 세종특별자치시와 광주광역시 광산구, 서울특별시 은평구 등 많은 지자체에서 해당 정보를 공개하고 있다. 아쉽게도 제주에서는 제주시와 서귀포시 모두 이동약자 접근성에 이용가능시설이라고 표기된 곳이 없다. 본 모니터링을 통해 얻은 결과를 토대로 지하주차장이면서 경사각이 그나마 낮은 곳은 이동약자가 접근할 수 있는 시설이라고 표기해 준다면 정보제공의 측면에서 큰 역할을 할것이라 기대한다.
